## アンカーピンとネットを併用した外壁改修工法に関する研究

### (その1 工法の概要と施工物件の実態調査)

Part 1. Outline of the new renewal method and results in field survey

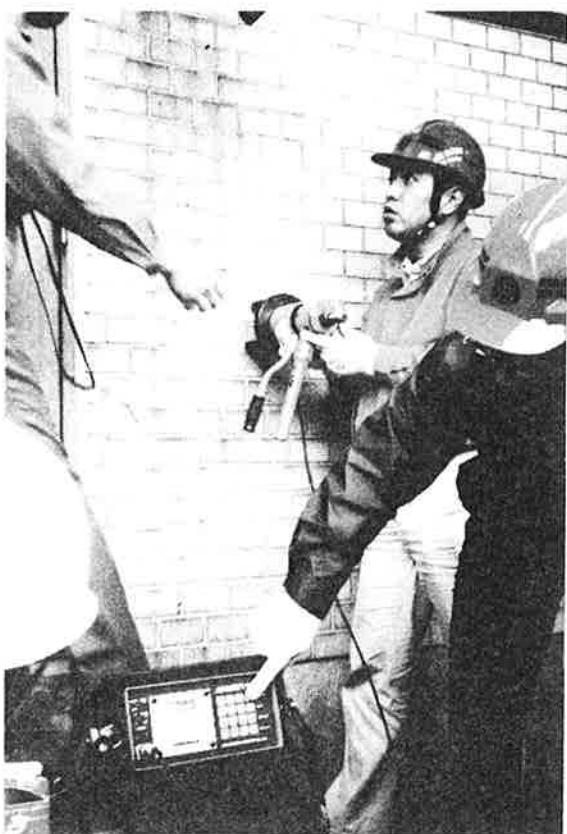
写真5 アンカーピンの引抜き耐力の検査

単に現場での引抜き耐力の確認が可能である。写真5に示すように、現場調査によりその有効性を確認した。

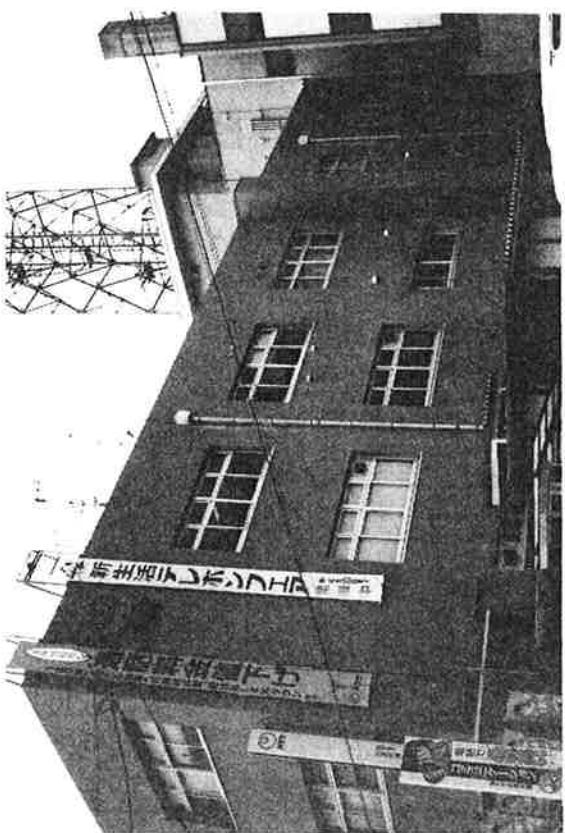
写真6 改修前のDビル

- ①本工法は旧仕上げ面の上に、新しい仕上げのための平滑な下地をつくるという点では優れた工法である。例えば、調査したDビル（写真6, 7）ではアンカーピンの施工を省略したネット工法で仕上げられている。写真8には同じビルをネット工法なしの樹脂リシンで仕上げた壁面を調査できたが、やはり仕上がり面が平滑ではなく、光線の加減で下地のひびわれ補修の痕跡が浮き立っている。ネット工法を適用した場合、このような痕跡は認められない。
- ②調査した建築物の中で3件は新しい仕上げとしてリシン（薄付け仕上塗材E）が施工されている。この仕上げは下地のムーブメントへの追随性が期待できないことから、仕上塗材層にひびわれが発生し易いが、このようなひびわれは認められなかった。これは、ネットによる一体化の効果とも考えられる。ただし、写真9（C短大の例）に見られるように、ネットの張付けにおいて、耳の部分や重ね部分の押さえが不十分であると、その部分がシワとなり、結果として表面の仕上塗材が劣化し易い。この点には注意が必要である。

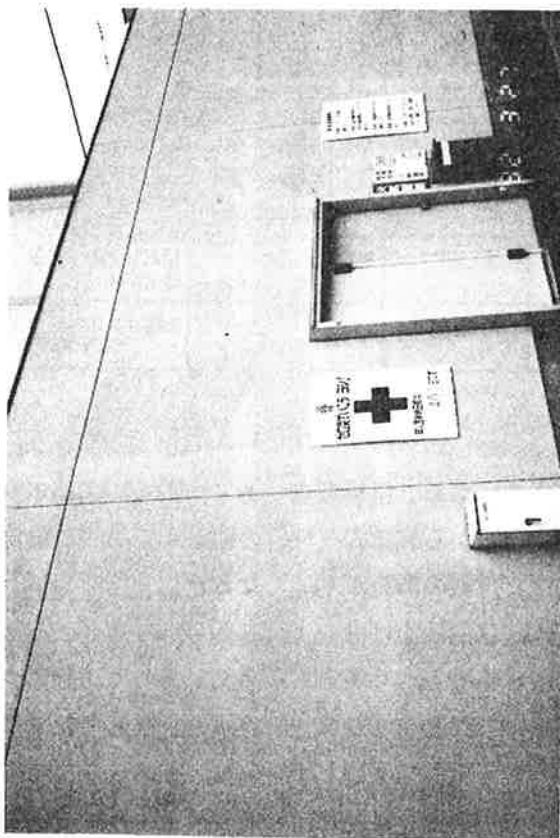
写真8 ネットを用いない部分でのひびわれ補修の痕跡

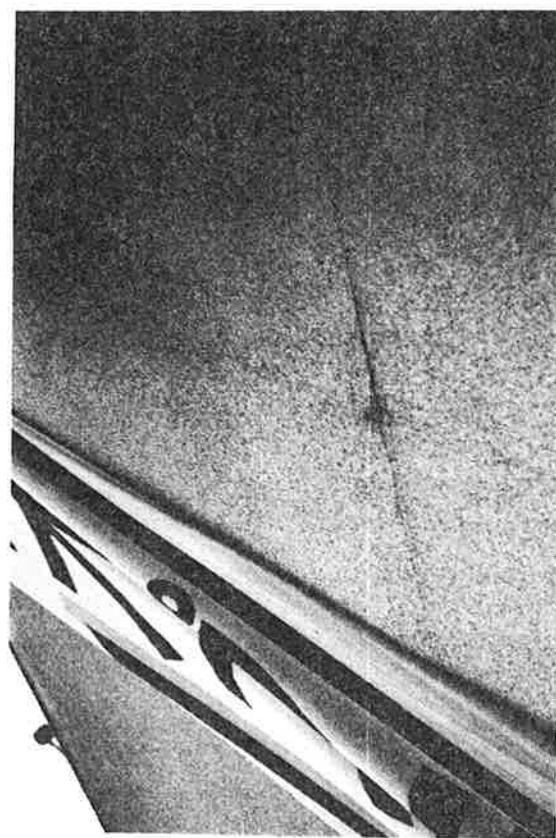
写真9 C短大に見られたネットの耳立ちはひびわれ
